**RAPPORT D'ENQUÊTE AÉRONAUTIQUE**  
**A05C0187**

**PERTE DE MAÎTRISE ET COLLISION AVEC LE RELIEF**

**DU CESSNA 208B CARAVAN C-FEXS**  
**EXPLOITÉ PAR MORNINGSTAR AIR EXPRESS INC.**  
**À WINNIPEG (MANITOBA)**  
**LE 6 OCTOBRE 2005**

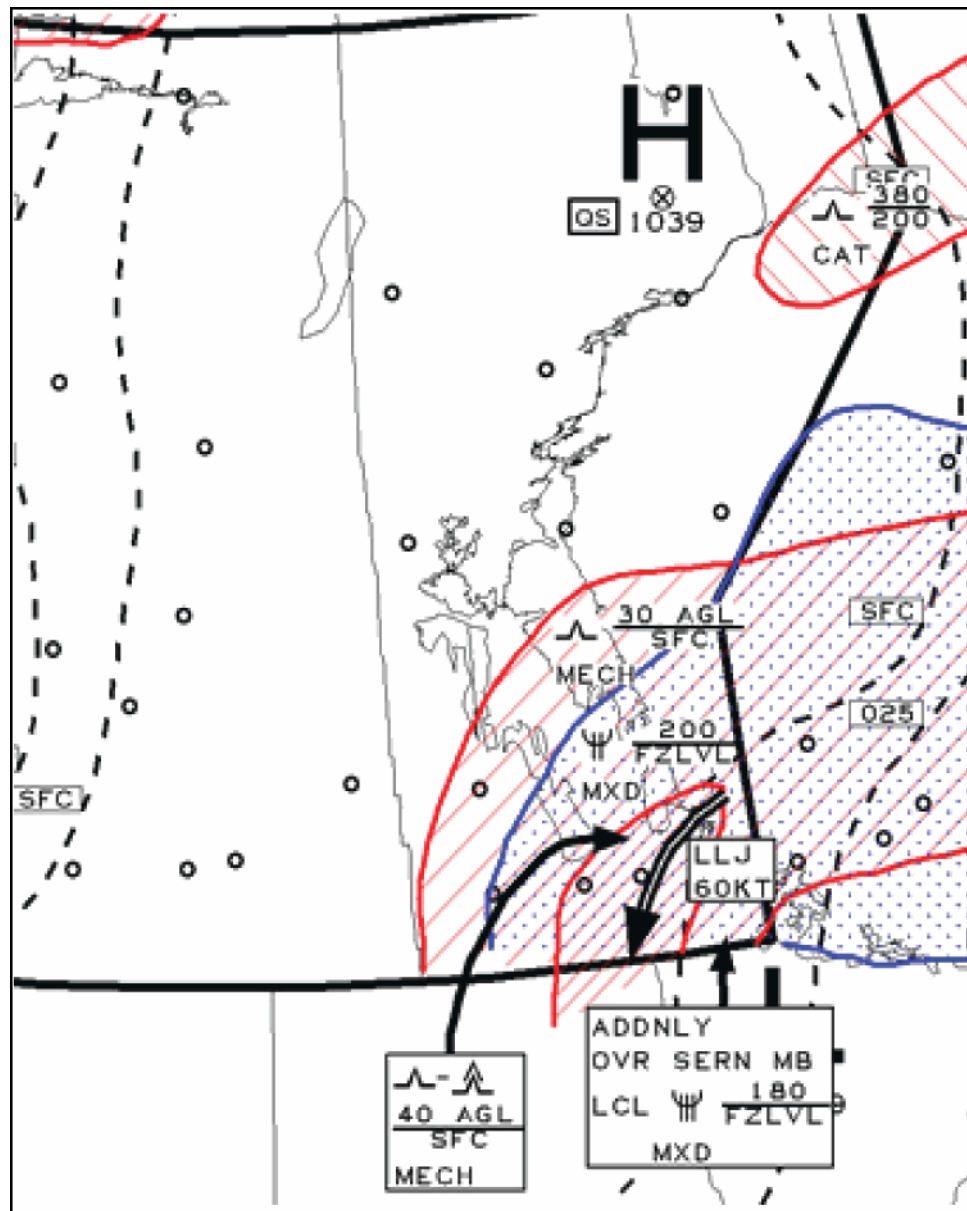
## Annexe B – Prévisions de zone graphique pour le trajet

Givrage et turbulence dans la région de Winnipeg (valable le 6 octobre à 6 h UTC)

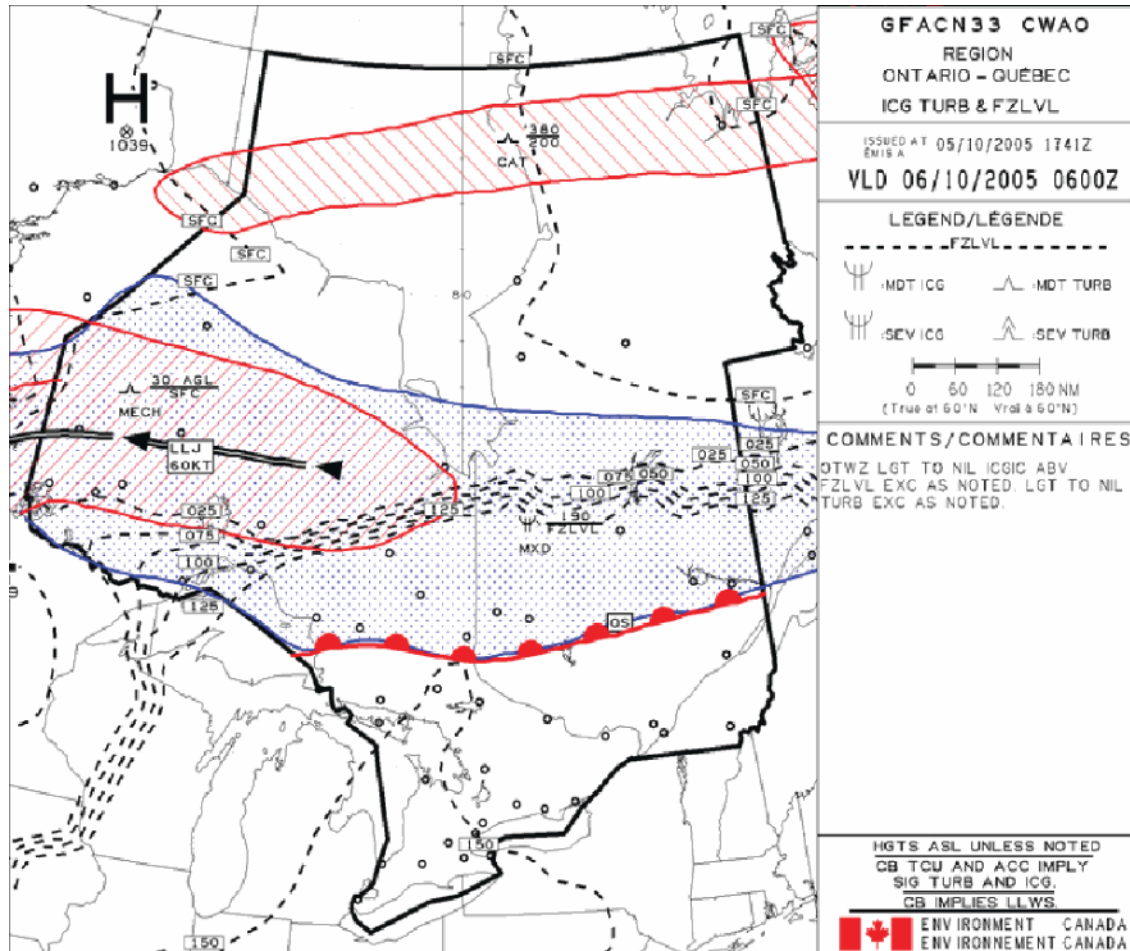
## Annexe B – Prévisions de zone graphique pour le trajet (suite)

Givrage et turbulence dans la région du nord-ouest de l'Ontario (valide le 6 octobre à 6 h UTC)
